# 平成29年度中間貯蔵(大熊1工区)土壌貯蔵施設等 工事におけるベルトコンベアへの挟まれ事故について

令和元年11月  
環境省

# 平成29年度中間貯蔵（大熊1工区）土壌貯蔵施設等工事における ベルトコンベアへの挟まれ事故の概要

## ベルトコンベアに挟まれた状態で作業員が発見された事故 令和元年10月28日 10時02分頃 <鹿島JV>

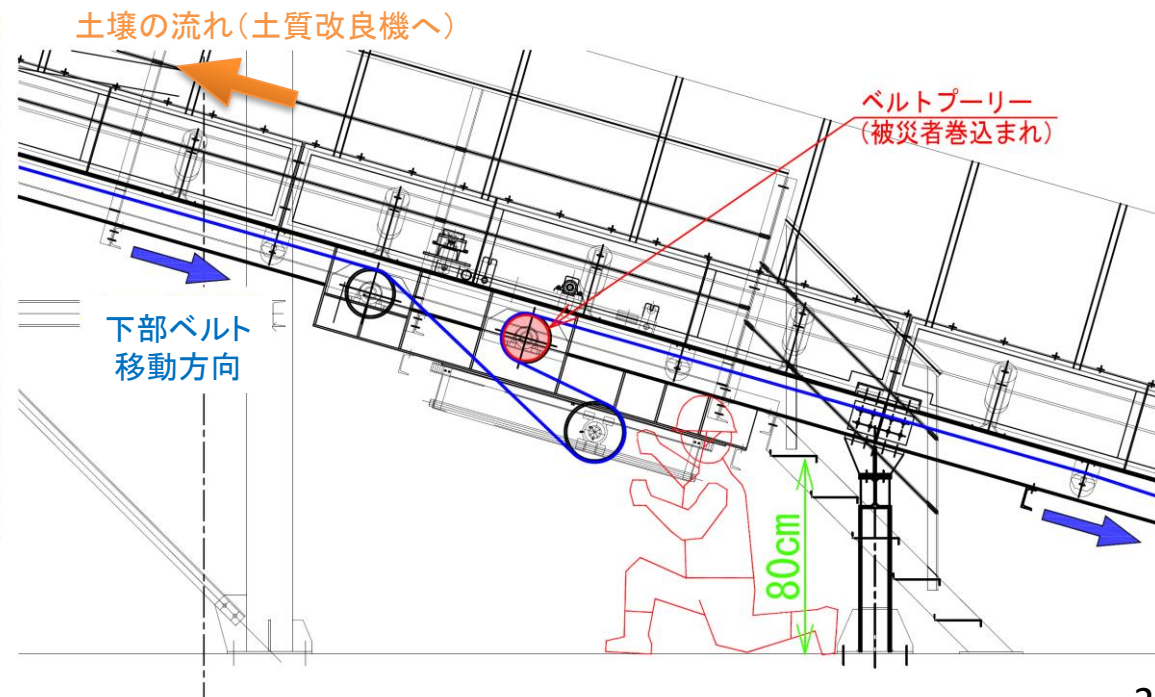
被災前状況（推定）

### ②立入禁止措置は設置していたが、ベルトコンベアの回転部に接近できる構造であった。

作業員が、立入禁止のために設置していたチェーンを越えて回転部に接近できる構造であった。

### ③被災者は、機械の運転上不必要な作業（回転部に付着した土壌等をケレン棒で除去）を行おうとした。 【推定】

被災箇所には、通常の日視点検においては使用しないケレン棒（清掃用具）が残されていた。被災者は、回転部に付着した土壌等をケレン棒で除去しようとしていたと推定されるが、これは機械の運転上必要のない作業であった。

- ・ 作業員が可動部に接近する可能性のある全ての箇所について、ネットフェンスを設置し、施錠する。点検等のために立入が必要な場合は、機械停止後にのみJVが立入許可を行うこととし、この手順を点検整備手順書に明記して再教育する。（11/5）

- ・ 機械の点検・整備の手順や異常の判断基準について点検整備手順書に明記し、繰り返し教育を行う。（11/5）
