# 中間貯蔵施設事業において 発生した事例と対応等の詳細 (2020年8月環境安全委員会報告以降)

2021年3月  
環境省

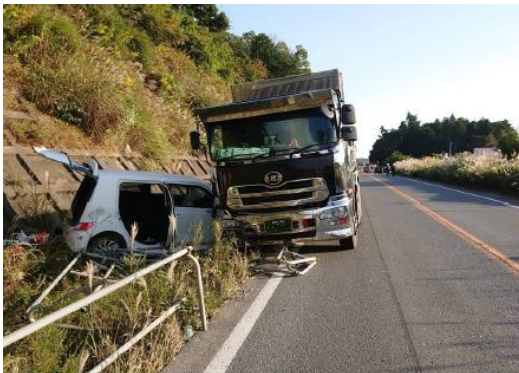
- いわき市からの輸送車両（空荷）が、輸送を終え車両基地へ戻るため、双葉町内の国道6号を走行中、対向車線にはみ出して一般車両（普通車）の側面に接触し、その後方を走行していた解体・除染工事業務車両（普通車）と正面衝突した。輸送車両が接触した一般車両は、操作不能となって対向車線に飛び出し、輸送車両の後ろを走行していたJESCO業務車両（普通車）と正面衝突した。
- 一般車両の運転手及び解体・除染工事業務車両の運転手は胸骨骨折、JESCO業務車両運転手は胸部打撲と診断。

- 運転手の意識消失発作（事故後の診断による推定）

図 事故の発生状況

（輸送車両と解体・除染工事業務車両）

- 運転手の運転適性検査結果をJVが確認し、適正配置を行う。
- 高齢運転手に対し、運転適性検査、健康診断、服薬、通院等の状況を踏まえて面談し、精神的・体力的負担が軽くなる配置を行う。
- 各車両の運行計画表に休憩時間と場所を明示し、休憩を確実にとるよう指示する。

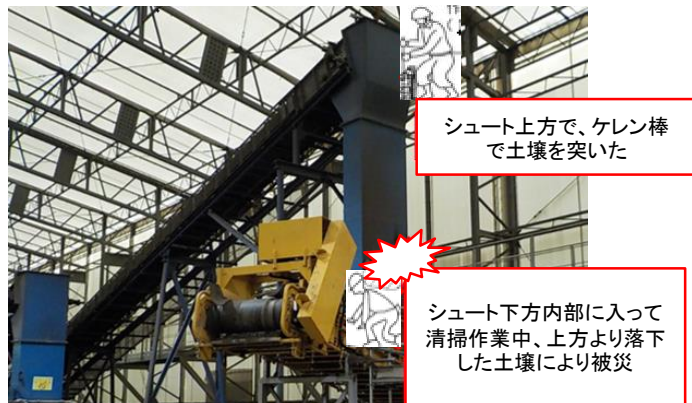
- 大熊町の受入・分別施設において、上下のベルトコンベアをつなぐシュートの下方で、作業員がシュートの内部に入って清掃作業をしていた。このとき、シュートの上方で別の作業員が内部に付着した土壌を取り除くためにケレン棒で突いたところ、土壌が落下し、シュート下方内部の作業員に激突した。
- 胸椎及び肋骨の骨折と診断。

- 下方の作業員は、シュート内部に入って清掃するという予定外作業を行っていた。また、予定外作業の前に行うことになっていた手順確認打合せを実施していなかった。
- 上方の作業員も、手順確認打合せを実施せずに、当該者が行う予定ではなかったシュート内の土壌の除去作業を行った。また、シュート内部には人はいないと思い込んでいた。

図 事故の発生状況

- あらかじめ予定されている作業と手順や条件が異なる作業を行う際には、必ずJV担当者も参加して手順確認打合せを行うことを周知徹底する。
- 点検・清掃作業についても作業範囲を明確にし、上下作業とならないように周知徹底する。
- シュート上方の清掃を行う際は、下方で内部も含めて人がいないことを確認して立入禁止措置を行った上で合図を行い、上方の作業員は合図があるまでは作業を開始しないことを周知徹底する。

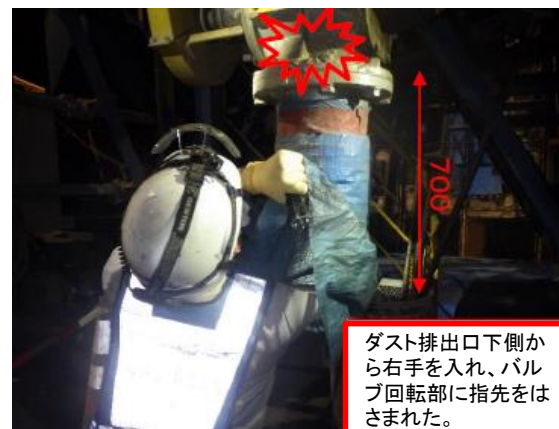
- 大熊町の受入・分別施設で一次分別機の局所集塵機を清掃中の作業員が、詰まったロータリーバルブを確認しようとして機械を止めずにダスト排出口から手を入れ、バルブの回転部に右手指先をはさまれた。
- 右手示指、中指切断と診断。

- 異常が発生した際は職長等に連絡し、手順を確認してから作業することになっていたが、作業員は誰にも連絡せず、自力で確認しようとした。
- 排出バルブの構造等の知識のない作業員がバルブの確認をしようとした。
- ダスト排出作業について個別の手順書がなかった。

図 事故の発生状況

- 異常発生時は作業を中断し連絡すること、機械点検時の電源の二重切りを徹底すること、機械設備に安易に手を入れないことを指導する。
- 機械設備異常時の対応は機械班が行うことを徹底する。
- ダスト排出作業について個別の作業手順書を作成周知する。

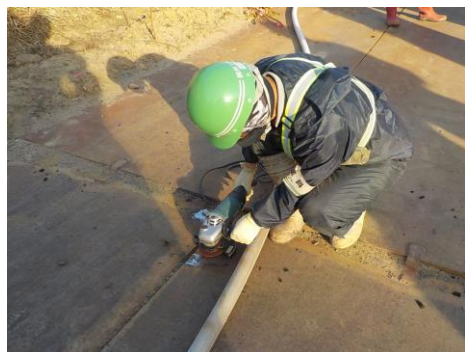
- 双葉町内の仮置場で、敷鉄板の整備作業中に、使用していた電動グライNDERからの火花が約5m離れた枯草に着火し、仮置場内の草地約400m<sup>2</sup>を焼く火災が発生した。
- 消火器による消火活動を行い、鎮火した。

- 電動グライNDERの火花による火災発生の可能性や火災防止に対する認識が不足していた。
- 可燃物である枯草と距離が離れており問題ないと考え、強風下で、養生をせずに作業を行った。
- 火気取扱い作業の手順は定めていたが、電動グライNDER作業に関しては火災防止のための明確な手順の定めや周知が不十分だった。

図 作業の状況(再現)

- 火災の原因となり得る作業の実施判断基準(注意報、風速)を明確化する。作業開始前の気象状況の確認事項に、風向風速・注意報等を追加する。
- 全ての作業について、火災発生の原因となり得る作業内容(電動グライNDERを含む)の再点検を行い、必要な対策(枯草の除去、不燃材による養生等)を作業手順書等に追加する。
- 見直した作業手順書やKY活動の実施状況について、事業者による多重チェック体制を構築し、再発防止策を徹底する。

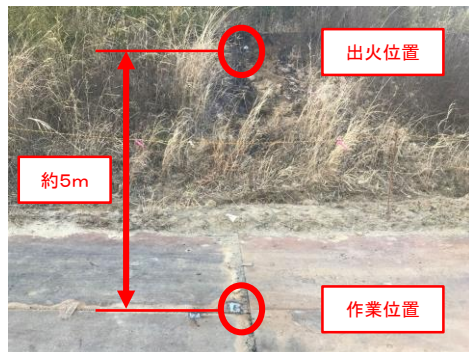
図 出火位置等
