# 中間貯蔵施設事業において 発生した事例と対応等について (2019年3月環境安全委員会報告以降)

2019年8月  
環境省

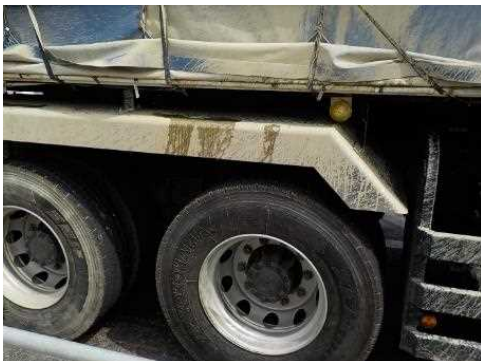
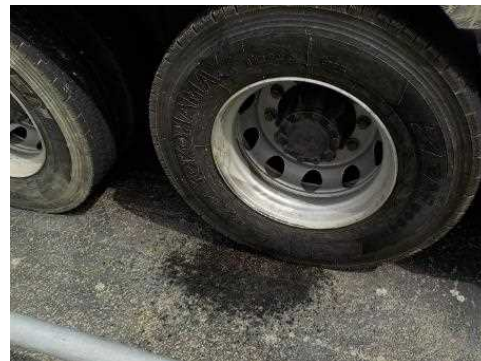
滴り発生時の状況

- 中間貯蔵施設に向かっていた除去土壌（大型土のう5袋）を積んだ輸送車両が、磐越自動車道差塩PA（上り）の輸送車両専用駐車マスに駐車した際、車両側面から駐車マスの路面に濁水が滴り落ちた跡があることが確認された。
- 滴った濁水の放射能濃度は、3.6Bq/L（ろ過前）であった。
- 路面の表面汚染密度は、濁水が滴り落ちた地点及び周辺の路面共に、100cpmであった。

- 大型土のうの内袋の口が正しく結束（インシュロック）されていなかった。
- 輸送車両荷台の逸水防止シートの差し込みが不十分であったため、輸送中に大型土のうが横に振れた時にシートの一部がずり上がり、袋内部から染み出た水がシートと下部シートのすき間からあおりの外側に逸水した。

- 正しく結束されていないときは、新たな大型土のう袋に詰め替える。
- 荷台に積み込んだ全ての大型土のう袋の上部の紐同士をロープで固縛し、口が外側に向かないようにする。
- 逸水防止シートをあおりの天端より低い位置で固定ベルトにより緊縛する。加えて、荷台の底面までシートを差し込んでいるかの点検・チェックを行う。

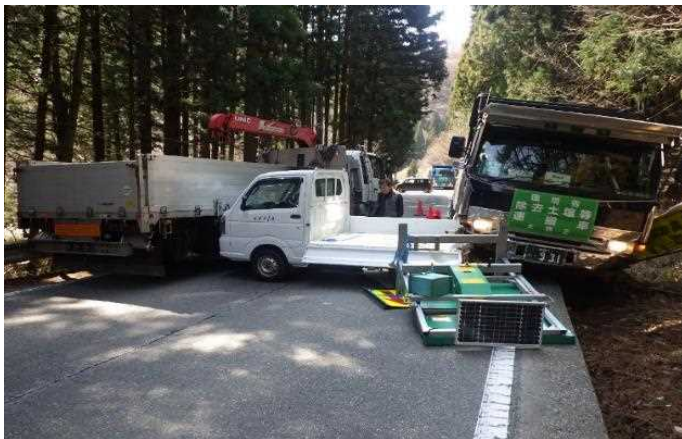
事故直後の状況

- 中間貯蔵施設に向かっていた除去土壌（大型土のう7袋）を積んだ輸送車両が、国道288号沿い（大熊町大字野上字湯の神地内）において工事車両（軽トラック）に追突し、そのはずみで、工事車両が対向する一般車両に衝突した。（けが人なし、大型土のうの落下なし、一時通行止め）
- 現場では、玉の湯温泉トンネル付近で見通し改善の伐木工事のため片側交互通行規制を行っており、工事車両はその規制車であった。

- アップダウンの多い山道で、フットブレーキを多用したため、ブレーキが効かなくなった。
- 運転手は、当該輸送ルート状況の把握が不十分であった。
- 道路工事情報が事前に周知されておらず、また、ハザードマップに反映されていなかった。

- 運転手の経験等を考慮した車両の再配置
- 運転手を対象とした教育の実施（本件事故の概要・原因・再発防止策、山道運転における注意点の周知等）
- ハザードマップへの最新情報の反映と車載端末の音声アナウンスの追加（下り坂、工事箇所等）
- 事故現場の片側交互通行の停止線位置を前方へ変更、工事周知看板の追加設置（300m手前から）

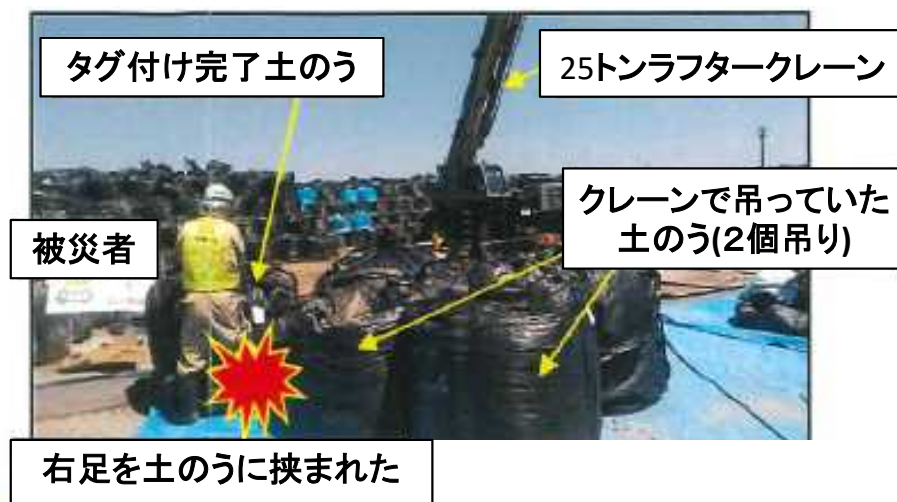
事故発生時の状況(再現)

- 浪江町の仮置場において、大型土のうを25トンラフタークレーンで吊り上げ、横に移動させる際、吊り上げた大型土のうと既に置かれていた大型土のうの間に、作業員の足が挟まった。作業員は本来の役割ではない作業をしようとし、吊荷ヤードに入っていた。
- 右足の頸骨及び腓骨の骨折と診断。

- 選任された玉掛者以外の者が吊荷ヤードに入り、本来の役割ではない作業をしようとした。
- 立入禁止措置が徹底されていなかった。
- 後方から来た吊荷に作業員が気づかなかった。

- 吊荷作業時の監視人の配置及び監視人職務の明確化。
- 立入禁止措置の徹底、立入禁止標識（玉掛者、監視人以外は立入禁止）の設置。
- 作業手順書への作業ルールの明記。
- 吊荷警報器の使用及び吊荷作業時の無線使用の実施。

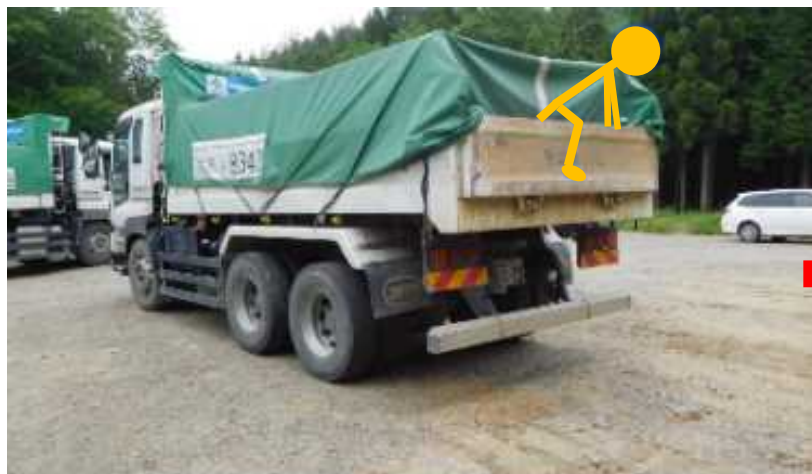
- 中間貯蔵施設内の運搬車両の出発前に、駐機場（南相馬市内）で、日常点検を行っていた。ダンプ荷台上で後部シートをめくって点検を終え、荷台から降りる際、後部ゲートに掛けていた右足が滑り、転落した。
- 左足大腿骨頭部の骨折と診断。

- ダンプ荷台への昇降に際し、昇降設備を用いなかった。

ダンプシートがかけられた状態で荷台上で点検していた。

- 駐機場内の状況と日常点検の状況を確認し指導する。
- ダンプシートが固定されているかを地上で確認し、ダンプ荷台上の点検は不要とする。
- 点検時の危険性及び対策を事故事例等を用いて教育する。

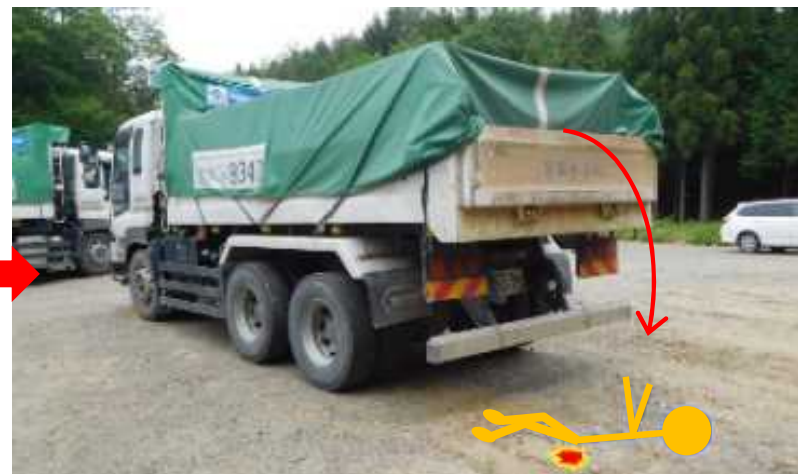
後部ゲートに掛けていた足が滑り、転落した。

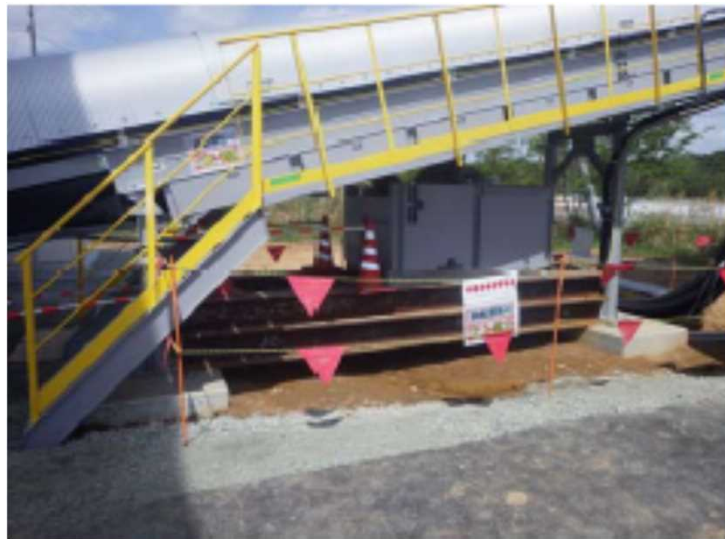
事故発生現場（対策実施後）

- 土壌貯蔵施設のベルトコンベアの試運転調整中、作業指揮者が異音の発生源を確認するためにベルトコンベア下部を点検している際に、運転中の回転部に左腕を挟まれた。
- 左腕手首から肘の間の骨折と診断。

- 手順を無視して運転中のベルトコンベアの回転部に触った。
- 点検・調整・修理時の手順の検討が不十分であった。

- 運転中の機械には絶対に触らないことを再教育する。
- 回転部にカバーを設置して触れないようにするとともに、鍵付きの立入禁止フェンスを設置する。
- 項目ごとの点検・調整・修理方法を明確化し、周知徹底する。
