# **福島県・大熊町・双葉町が実施した 中間貯蔵施設における状況確認の結果等について**

**令和5年3月28日  
福島県生活環境部  
中間貯蔵・除染対策課**

# 令和4年度状況確認の結果

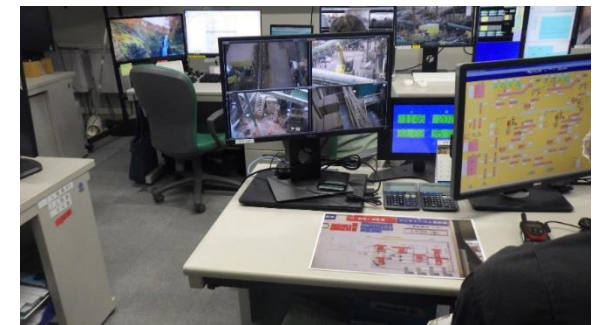
| 確認事項 | 結果 |
|---|---|
| カメラによる改質ミキサ内部及び場内の監視状況 | ○ J V職員が当日の作業員の名前が入った配置図を手元で確認しながら作業状況の監視を行うなど、工夫が図られていた。 |

カメラによる場内の監視状況

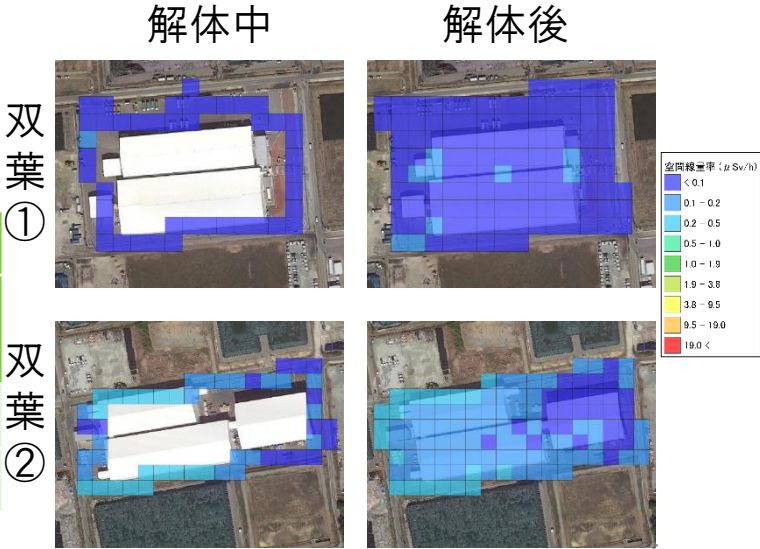
令和4年度に実施された受入・分別施設の解体に際し、飛散防止対策の確認及び周辺の空間線量率等の測定を行いました。その結果、解体中及び解体後の空間線量率は解体前と同程度であり、解体中に風下で採取した大気浮遊じんの放射能濃度は基準※を下回りました。

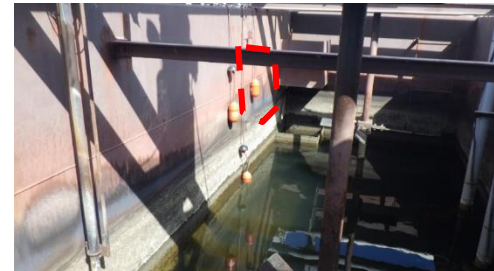
- ・土壌貯蔵施設（大熊②工区）の浸出水の処理工程（重要な水処理が終了し放流する前にpHを調整する場所）の水
- ・流出量は2 m<sup>3</sup>程度と推計

| 確認事項 | | 結果 |
|---|---|---|
| レベルスイッチの改修等 | ○ | 不具合のあったレベルスイッチは新品に交換されていた。また、高水位用のレベルスイッチ（オーバーフロー防止）が増設されていた。 |

レベルスイッチの交換及び増設状況

- ・流出の停止（pH調整槽から放流槽に移送するポンプを手動で作動）
- ・流出水の回収等（側溝を土嚢でせき止め、流出水を回収）
