## 中間貯蔵施設環境安全委員会（第8回）

# 中間貯蔵施設事業の状況について

平成29年7月  
環境省

# 空間線量率、放射能濃度等の 測定結果について

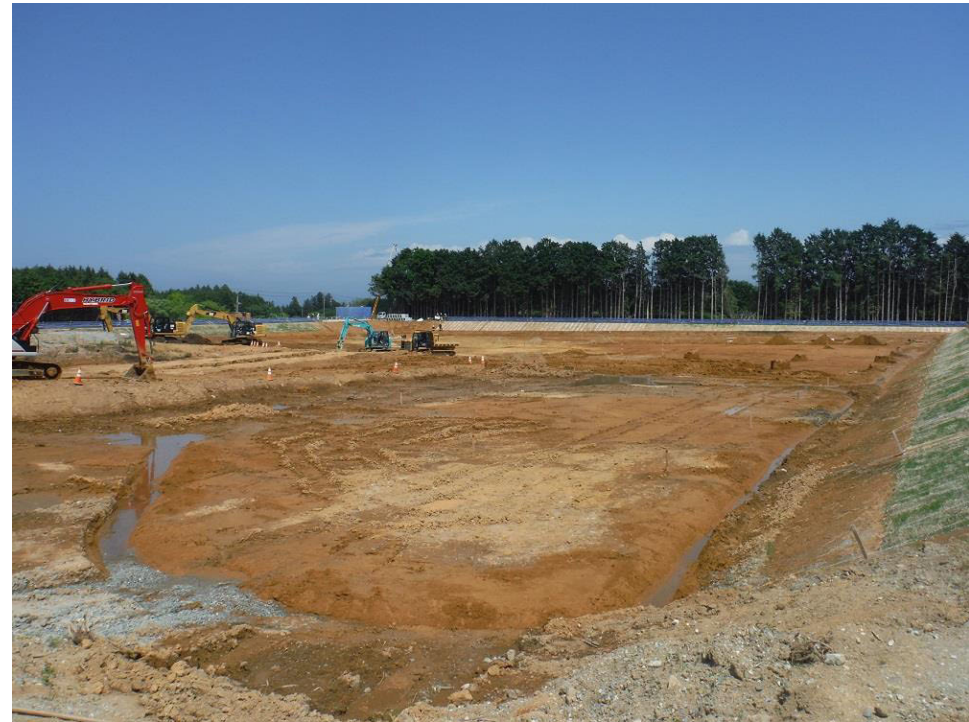
土壌貯蔵施設予定地における造成工事

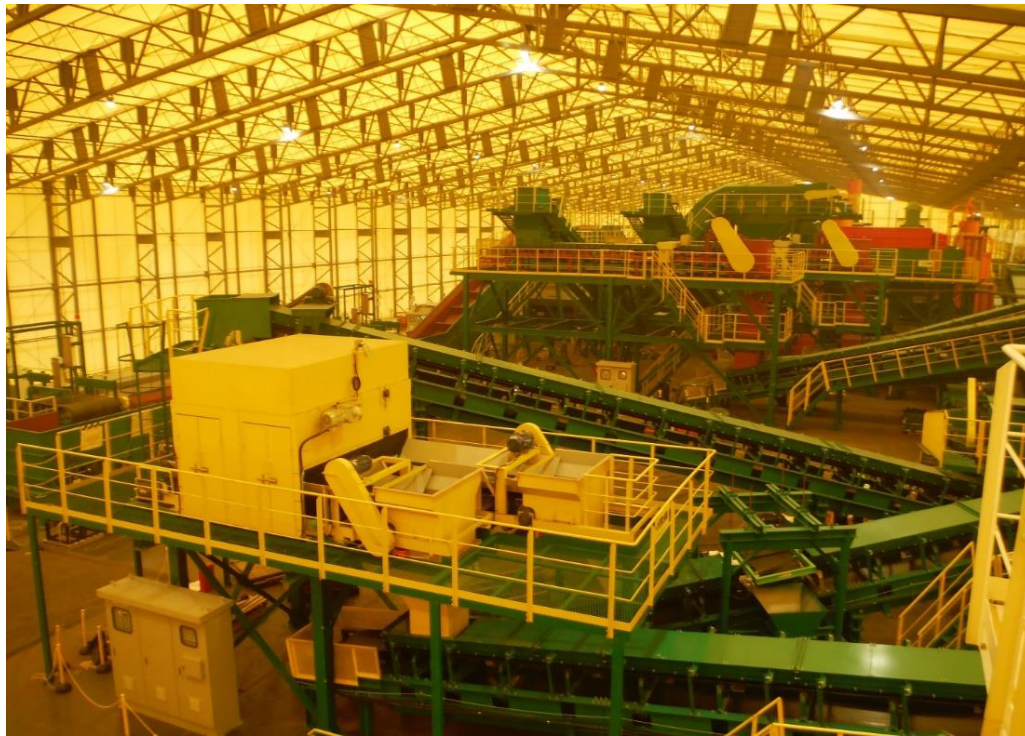
受入・分別施設(受入・分別棟内部)

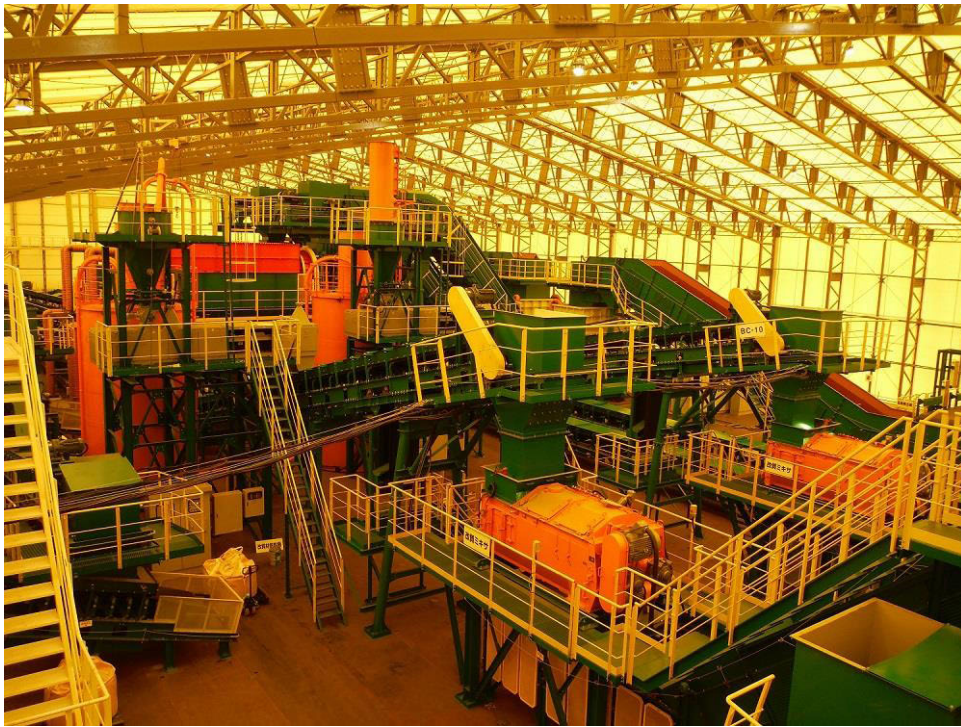
受入・分別施設の建屋内部

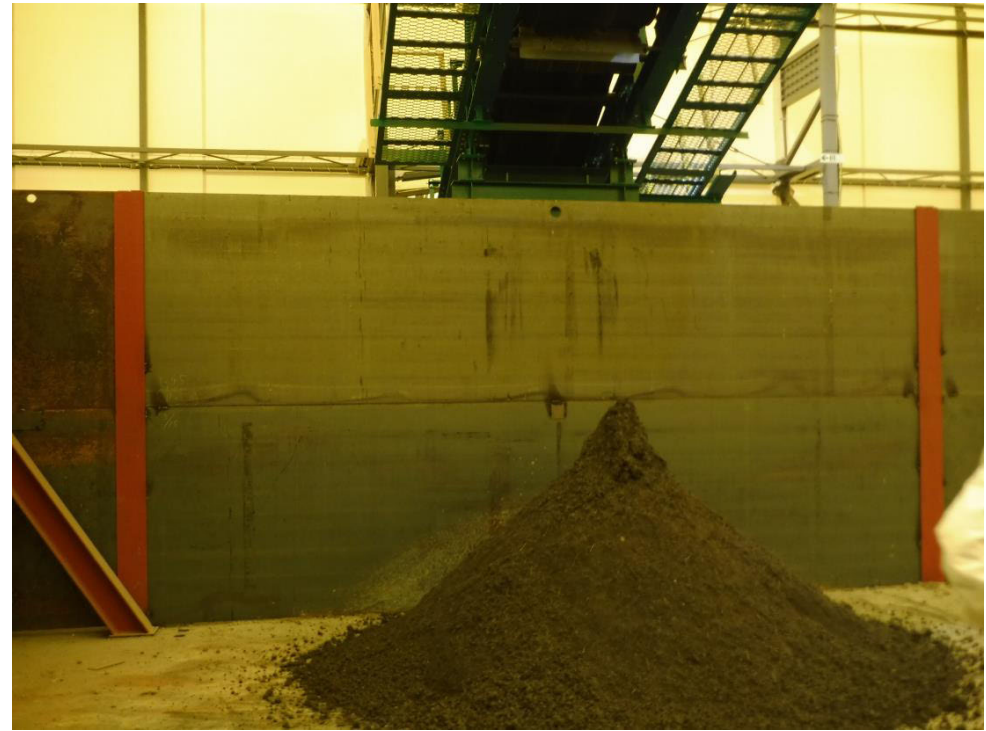
分別後の土壌

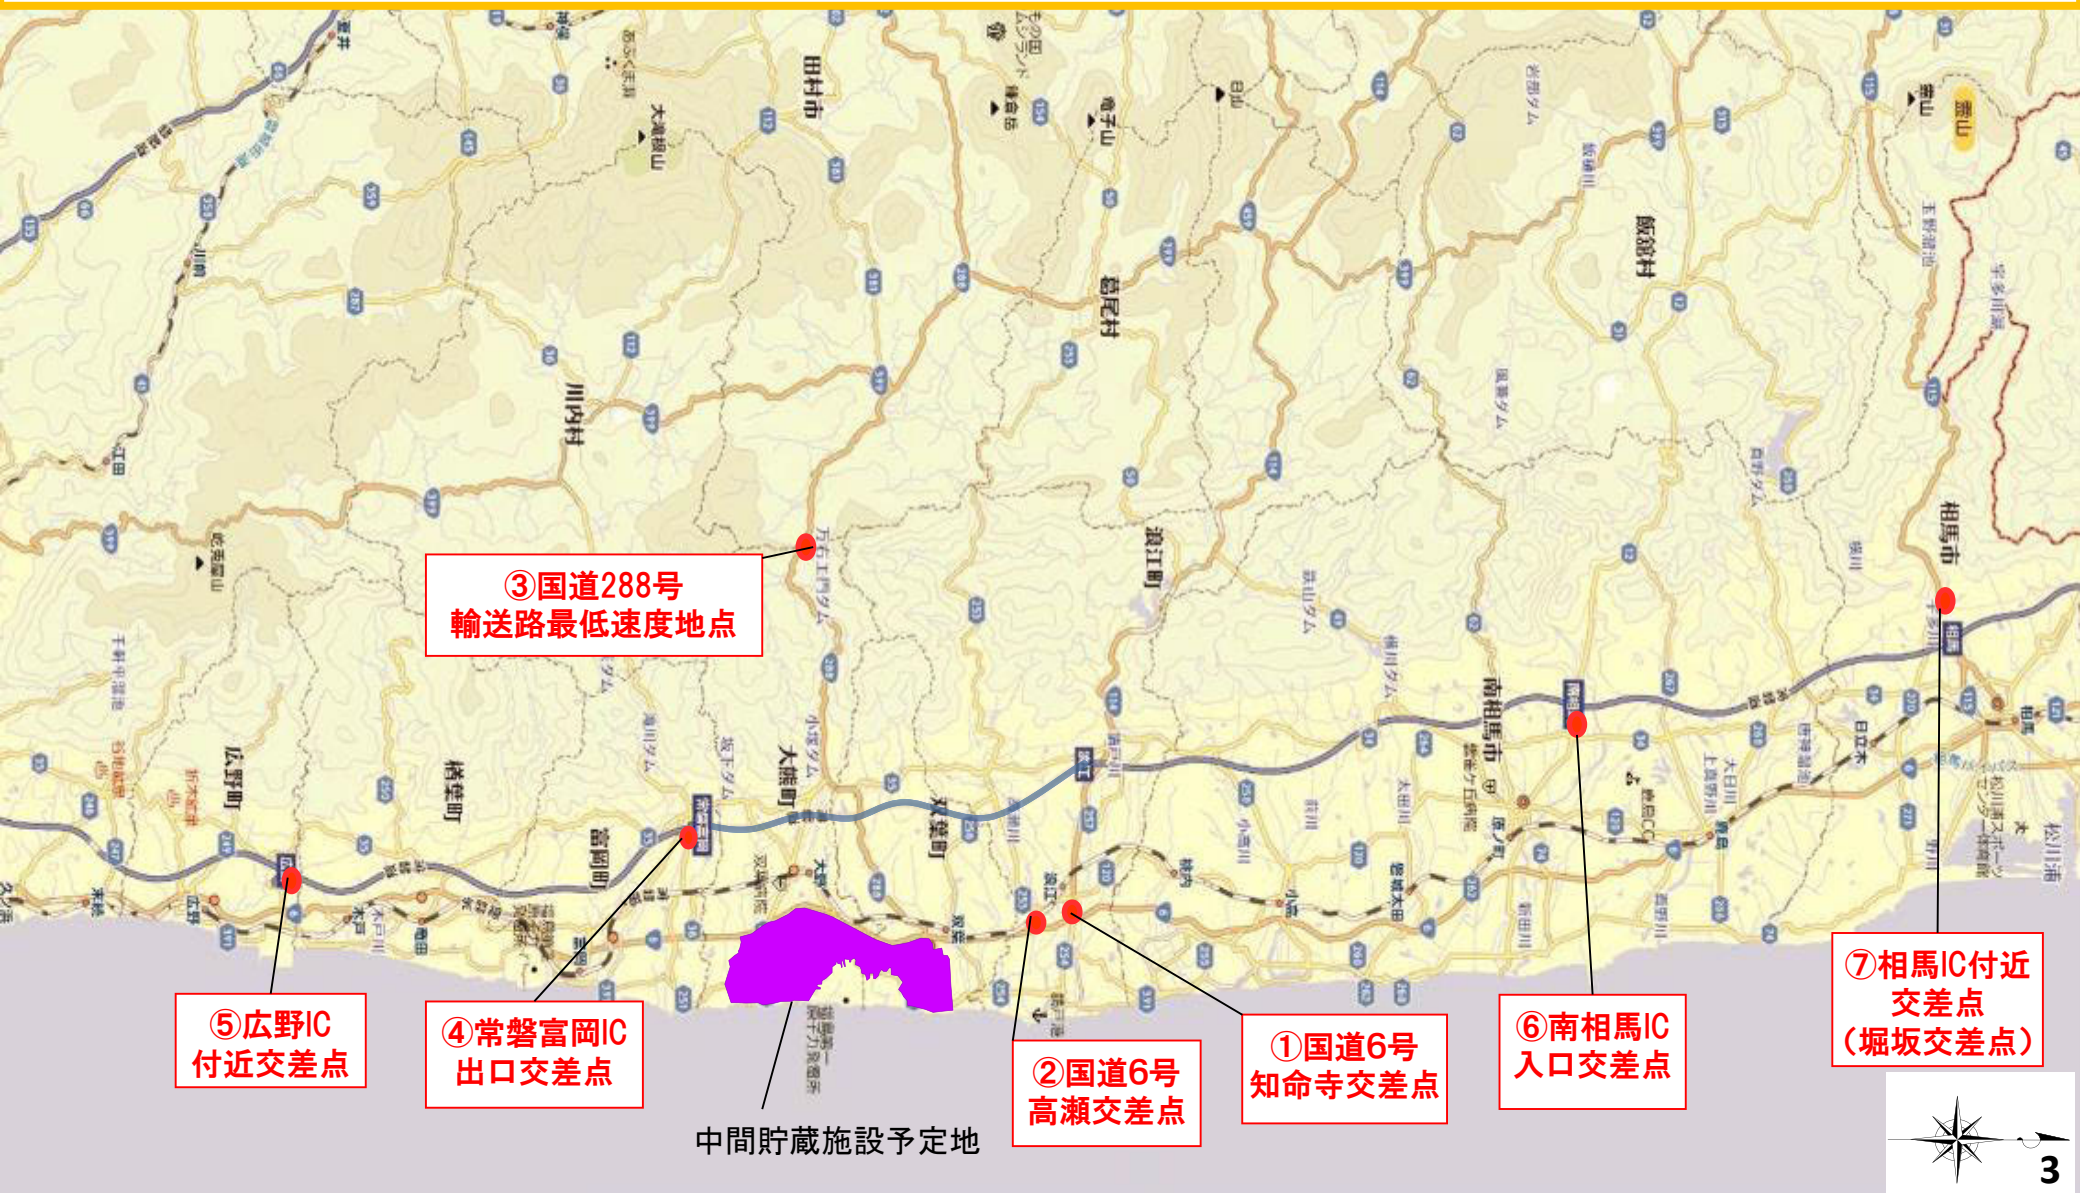
輸送車両の通過地点のうち交差点や速度低下地点において、遮へい板付きの測定器を用いて周囲の放射線の影響を除去し、車道から歩道方向に入射する放射線量率の変化を測定している。

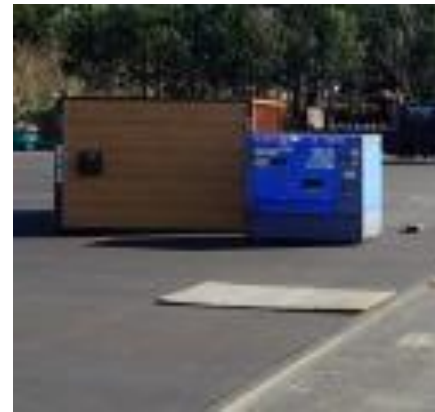
- 大熊工区保管場内で、仮設ユニットハウス2棟の設置作業中、強風により、2棟いずれも転倒した。
- 東側の仮設ユニットハウスの窓ガラスが破損したが、周辺での作業はなく、負傷者もいなかった。

- 大熊工区保管場内に設置していた、仮設ユニットハウスが強風により転倒した。
- 前日の作業終了後（16:00頃）には異常がなかったが、翌日5:40頃にJV職員が発見した。
- 窓ガラスが破損していた。当日に撤去し、4/25にハウスの入れ替え及びコンクリートブロック固定を行った。

仮設ハウス転倒の状況（写真上は①、下は②の事例）

- 仮設ハウス設置の際に、固定に必要な設備も搬入し、固定する。
- JVの安全パトロール時のチェックリストに固定状況確認を追加、改訂する。
- 仮設ハウス設置時の点検を複数人で行う。
- 再発防止対策会議を実施し、周知会を実施した。
