# 中間貯蔵施設事業の状況について

2019年8月  
環境省

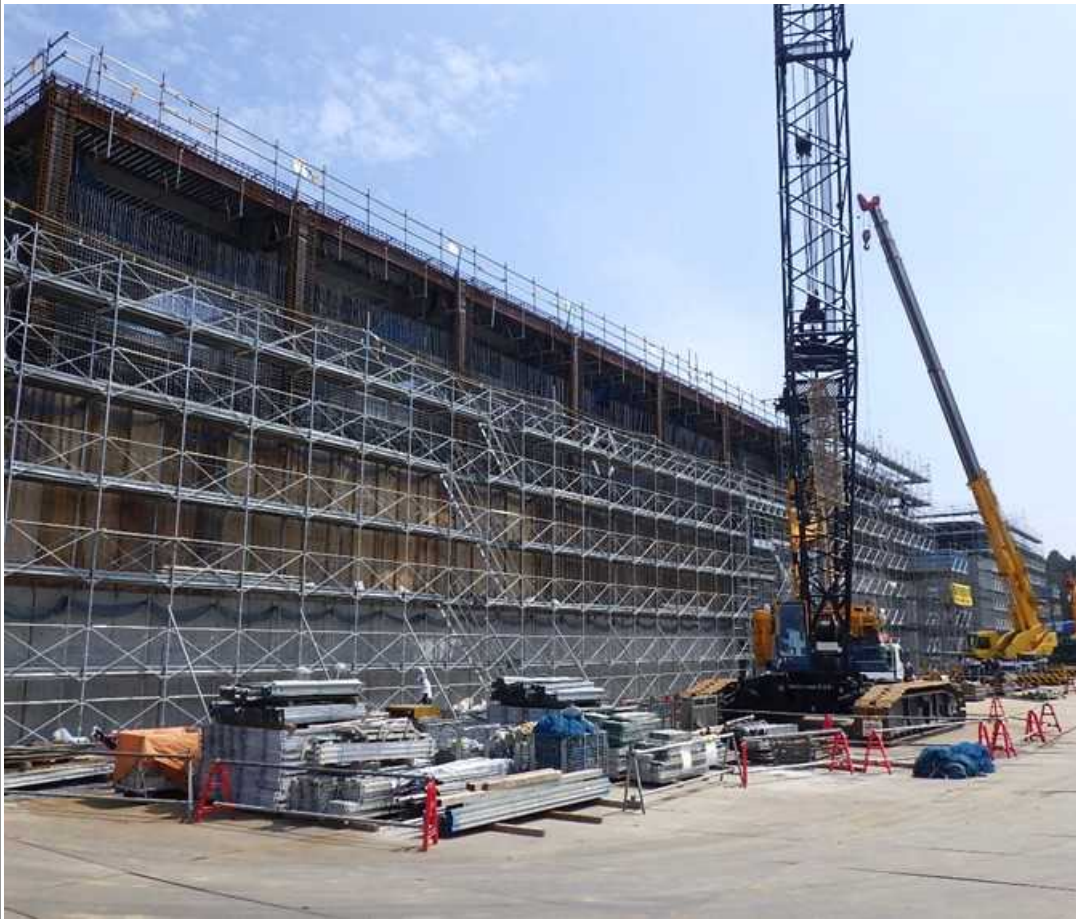
2018年12月から建築工事（基礎工）開始  
現在、鉄骨建方を定置場①で全て、定置場②で8割  
完了し、双方の躯体工事中

北西側より全景写真・定置場①壁型枠設置状況

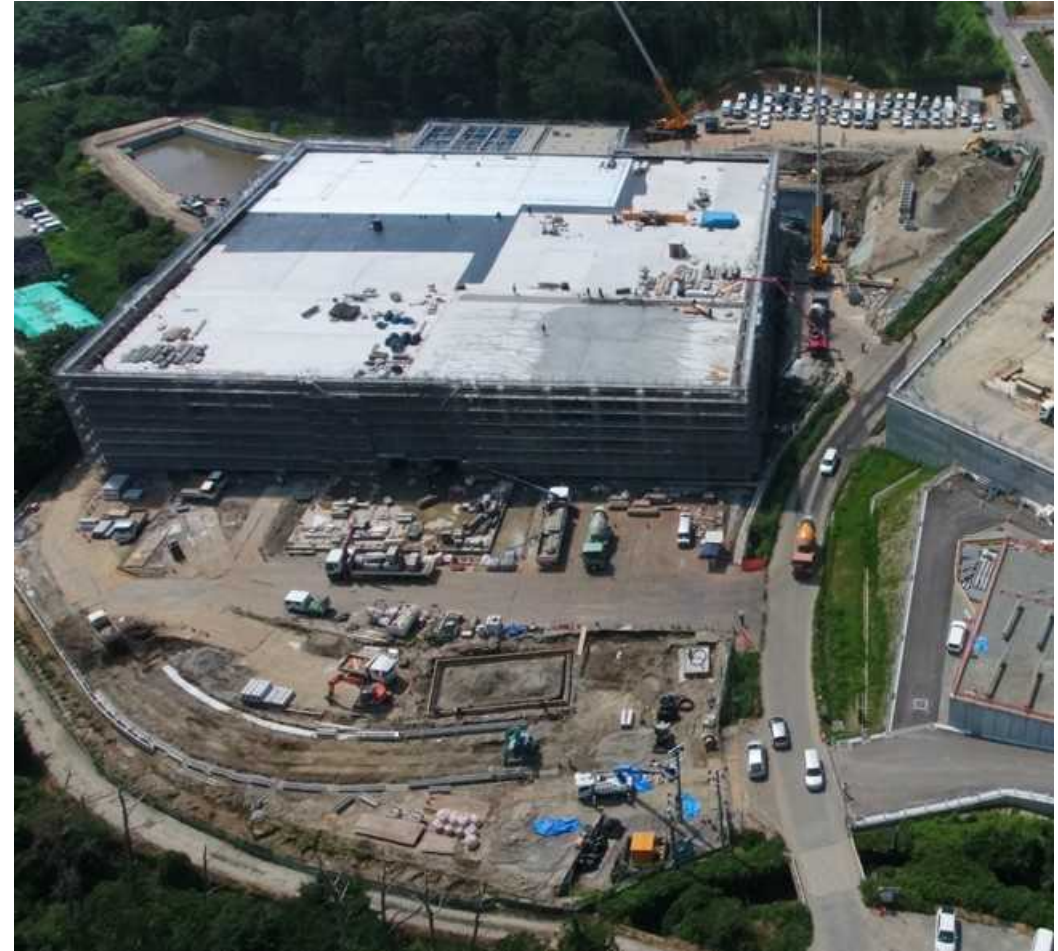
2018年11月から建築工事（基礎工）開始  
現在、躯体工事をほぼ完了し、外壁・屋上工事及び外  
構工事中

北側（写真下）より屋上工事及び外構工事状況
