# **中間貯蔵施設内の事故への 福島県・大熊町・双葉町の調査等の状況について**

**令和4年8月9日  
福島県生活環境部  
中間貯蔵・除染対策課**

## 2 福島県、双葉町及び大熊町による現地調査

# 5 福島県・双葉町・大熊町による再発防止策の実施状況確認

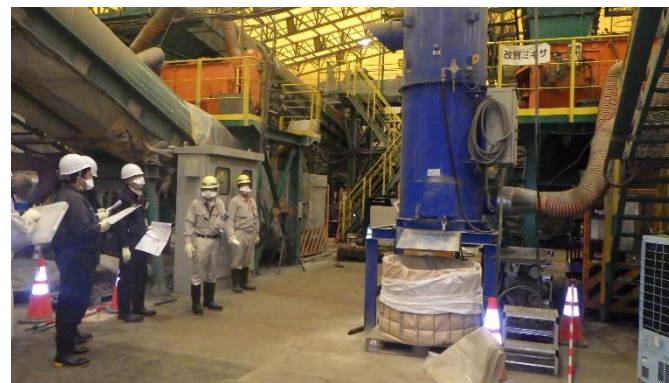
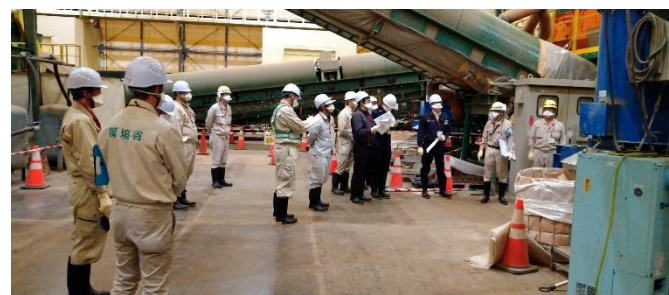
| 確認事項 | 結果 |
|---|---|
| 事故時の作業体制 | ✕※1 |
| 作業手順の遵守状況 | ✕※1 |

※1 複数人作業であったが、機械稼働開始時に作業エリアから全員が退避しているか確認を行わなかった。また、施設管理者が作業員の退避状況を把握していなかった。

状況確認時の様子

- ミキサの点検窓開口時に機械が稼働しないよう「インターロック」を設置する。
- 操作室から、ミキサ内部の様子や作業員の退避状況を確認できるよう監視カメラを増設する。
- 作業員全員が無線（トランシーバー）を所持する。

- 清掃作業時は常時ブレーカーをOFFにし、J V 職員が分電盤の施錠管理を行う。
- 清掃作業時に機械の稼働が必要な際は、J V 職員が作業員の退避状況を確認した上で、J V 職員立会のもとブレーカーの操作を行う。

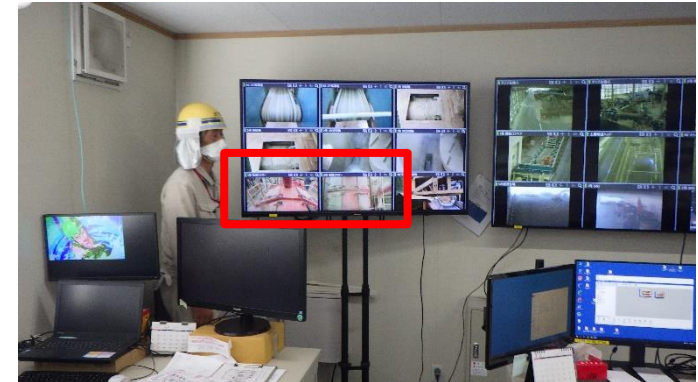
| 確認事項 | 結果 |
|---|---|
| 改質ミキサ内部を確認する監視カメラの増設 | ○ |
| 改質ミキサのインターロック設置 | ○ |

監視カメラによる改質ミキサの確認状況

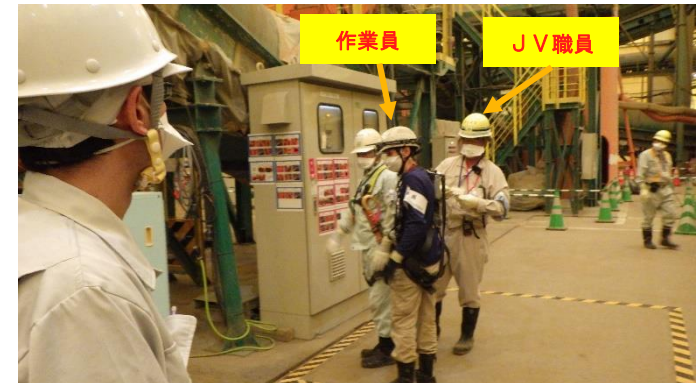
| 確認事項 | 結果 |
|---|---|
| 清掃作業手順の変更及び作業員への周知 | ○※1 |

※1 J V職員が作業員の退避完了の目視確認を行うこと、退避時、作業員が個別に無線による名前点呼を行うこと、また、作業エリア入域時にはガードフェンスへの身分証掲示等を行う（J V職員が作業員の入域状況等を確認するため）よう手順を変更した。

清掃作業の手順確認  
（作業員による実演が行われている様子）
