# 中間貯蔵施設事業の状況について

2021年3月  
環境省

# 施設の整備

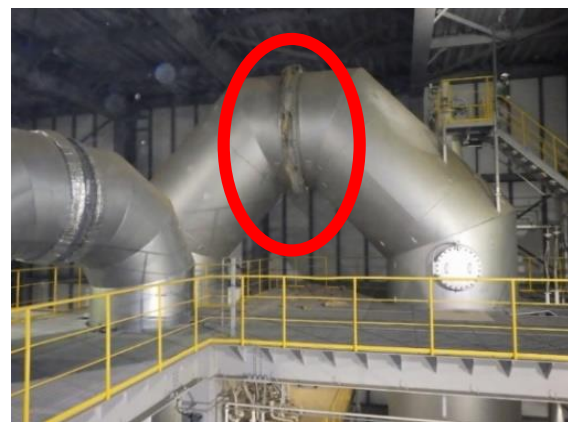
- 2月13日の地震後、双葉町仮設処理施設（その1及びその2）はいずれも安全に停止。人的被害はなし。建屋に損傷がないことを確認。
- その後、施設の点検を進めた結果、同施設において、配管や天井等の一部に損傷が確認された。
- 損傷箇所の汚染検査の結果異常がないこと、敷地境界の空間線量率等は地震前と同等であることから、放射性物質を含む廃棄物の漏洩はないものと判断。

伸縮継手の損傷  
（仮設焼却施設その1）

- 損傷が確認された配管や天井等について、安全を最優先に復旧工事を実施。特に、損傷をした仮設灰処理施設の伸縮継手については、より耐久性の高い素材に変更し、耐震性の強化を行った。
- 安全性の確認ができたことから、仮設灰処理施設その 1 について、3 月 19 日に廃棄物の投入を行い、運転を再開。
- その他施設（仮設焼却施設その 1、仮設焼却施設その 2、仮設灰処理施設その 2）については、安全性を確認した上、3 月下旬を目途に、順次、運転再開予定。

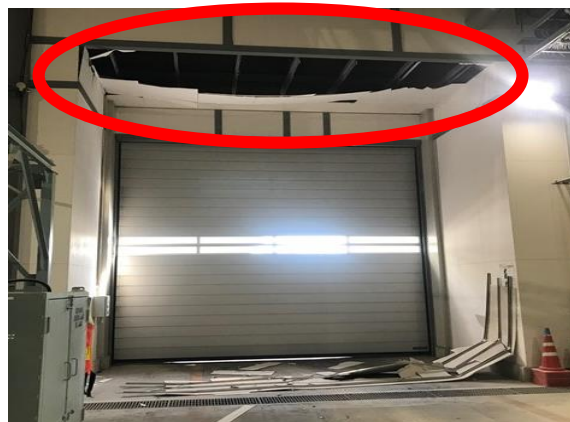
シャッター前の天井の損傷  
（仮設灰処理施設その2）

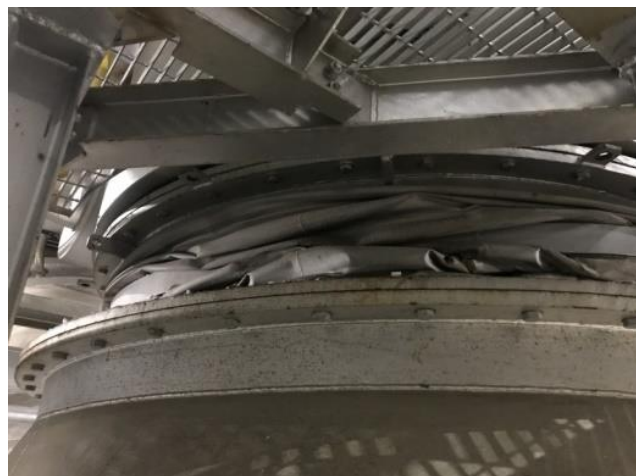
損傷した伸縮継手  
（仮設灰処理施設その 1）

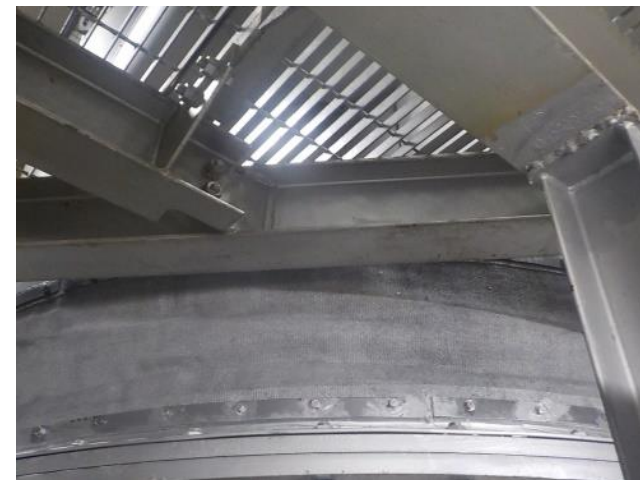
復旧・対策後の伸縮継手  
（仮設灰処理施設その 1）

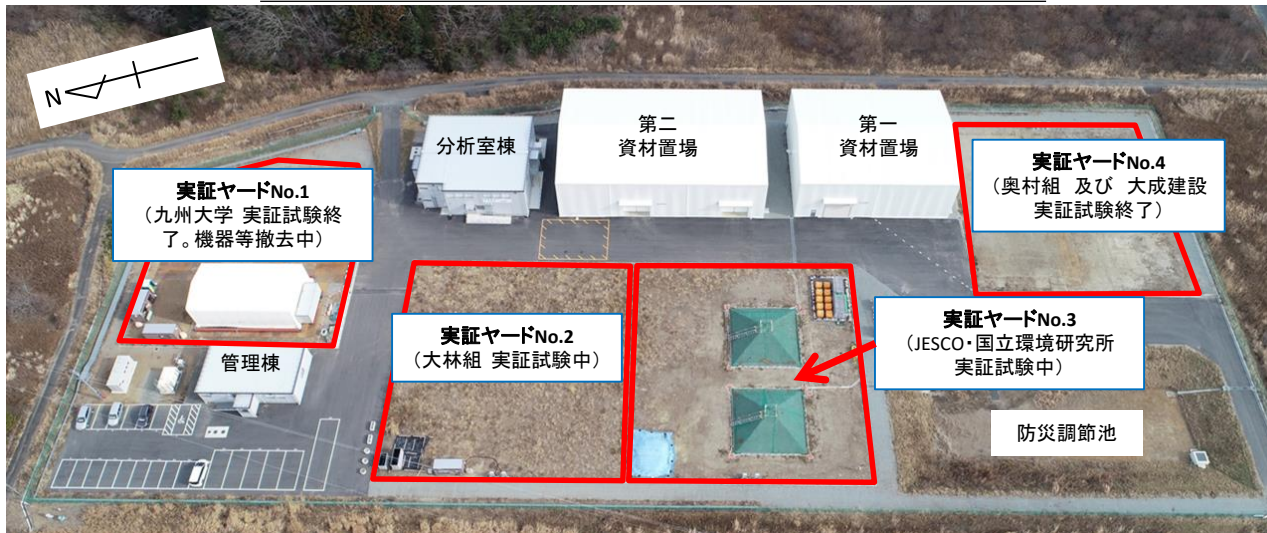
ドローンによる技術実証フィールド全景（2021年2月3日時点）

除去土壌等の処理、減容・再生利用及び県外最終処分を効果的に進めていくため、中間貯蔵施設区域内で貯蔵されている除去土壌等を用いて、これらに関する実用的、実務的な技術の開発を行う技術実証フィールドを2020年1月に大熊町に整備し、実証試験事業を実施中。また、双葉町においても技術実証試験を検討中。
