# 中間貯蔵施設事業の状況について

2022年8月  
環境省

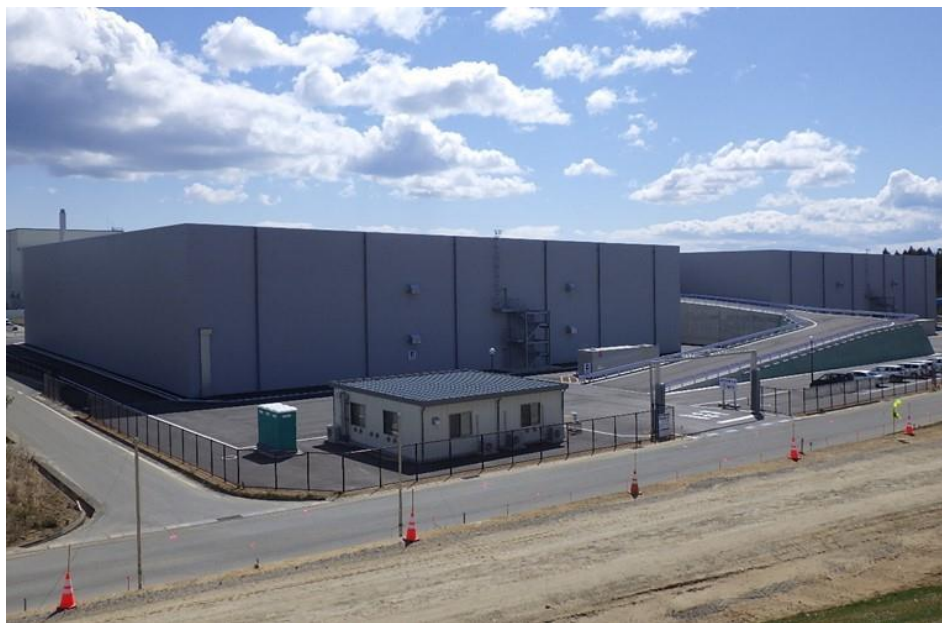
廃棄物貯蔵施設の外観

- 2018年7月に施設の工事に着手。
- 2020年4月に鋼製角形容器に封入した廃棄物の貯蔵を開始。

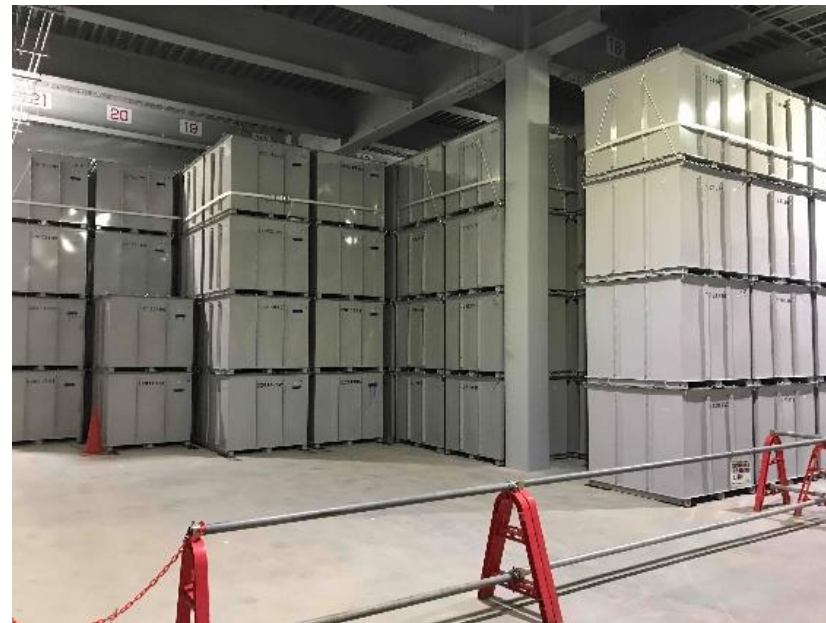
廃棄物貯蔵施設内の貯蔵状況

● **貯蔵量 4,882 個**

※ばいじんを封入した鋼製角形容器の個数

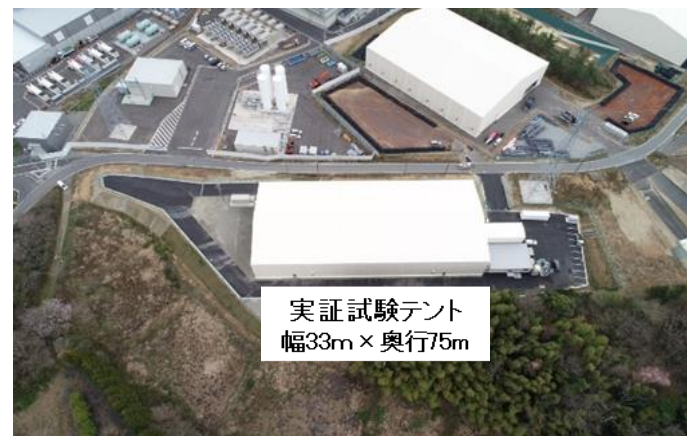
## 【飛灰洗浄処理技術等実証施設(双葉町)】

実証試験テントのサイズ

：幅約33m×奥行約75m×軒高約10m
